AVIS DE SÉCURITÉ

Gamme Agilia Connect VP – Fausses alarmes de détection d'air

Objet : Avis de sécurité terrain concernant de fausses alarmes de détection d'air dans la tubulure sur les pompes Agilia Connect VP équipées des versions logicielles 4.2 ou 4.3

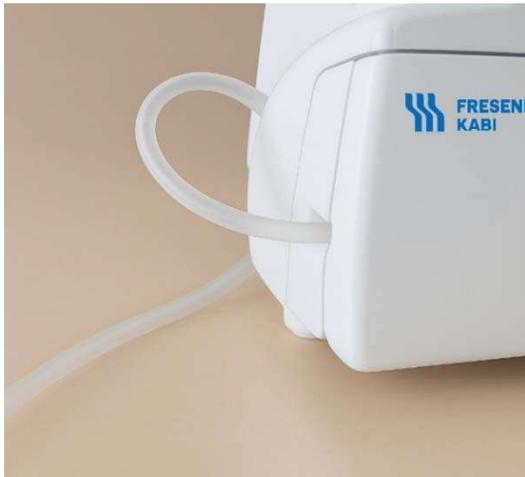
Photographie 1

- Lors du déplacement des stations de pompes, veillez à toujours faire rouler directement le pied à perfusion, sans tirer sur les ensembles de tubulures.
- Lors de l'installation des tubulures, utilisez le crochet situé sur le côté gauche du boîtier de la pompe volumétriques pour fixer la tubulure et la maintenir en place pendant toute la durée de la perfusion (voir photographies 1 et 2 ci-dessous).
